Information technique

Vérification de la stabilité des anciens enduits de finition existants

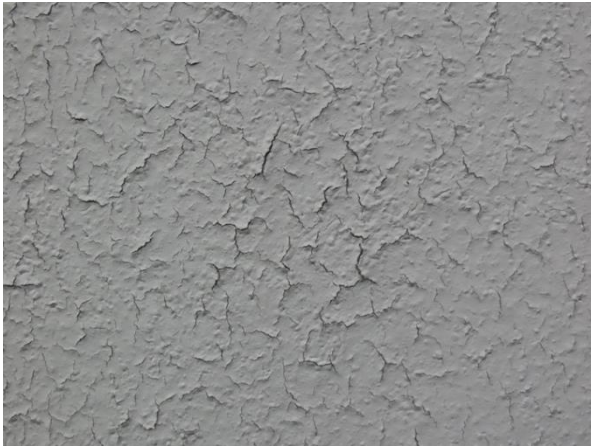
Dans la pratique, il se révèle souvent beaucoup plus difficile que prévu de vérifier la stabilité et la résistance interne des anciens enduits de finition existants.
