## Information technique

# Ce à quoi il faut faire attention lors de la rénovation d'anciennes peintures à l'huile existantes

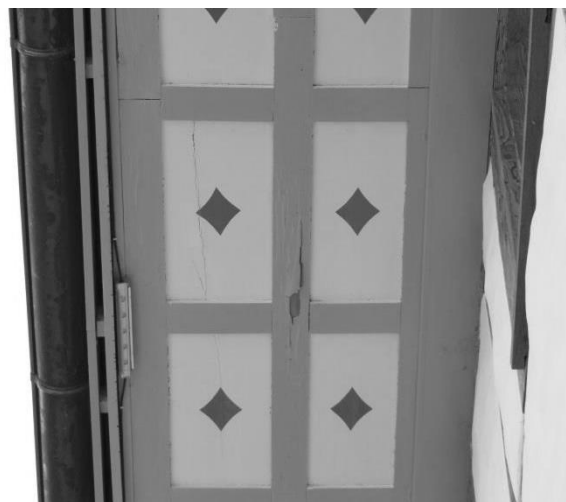
(flux froid), les quantités d'ammoniac ne s'échappent pas correctement du support, l'ammoniac liquide va agir comme une solution ammoniacale légère et ramollir l'ancienne peinture à l'huile, ce qui va affaiblir bien entendu la résistance du film de l'ancien revêtement et

conduire à la formation d'une forte pression de la vapeur qui, aux premières journées chaudes ou premiers rayons de soleil va conduire à la formation de cloques et / ou de craquellements sur les revêtements.

Avant toute application d'un nouveau revêtement, il faut éliminer totalement l'ensemble du revêtement à la peinture à l'huile, jusqu'au niveau du support en bois brut et porteur.

Ensuite, les surfaces en bois brutes doivent être nettoyées méticuleusement avec de l'ammoniac de manière à ce que les résidus d'huile se trouvant encore dans le support puissent être saponifiés.

Une fois le nettoyage effectué, bien laisser sécher le support. Vérifier impérativement l'humidité contenue dans le bois avant de procéder à son revêtement. En cas de revêtements couvrants, celle-ci ne doit pas excéder 12 % pour les éléments de construction à la stabilité formelle et dimensionnelle et 15 % pour ceux dont la stabilité est limitée.
